**DDE VIENNE**  
**SERVICE PREVENTION DES RISQUES - CRISES**

**ATLAS DES ZONES INONDABLES**  
**DES COURS D'EAU SECONDAIRES**  
**DU DEPARTEMENT DE LA VIENNE**

**LA DIVE DU SUD**

**JANVIER 2008**

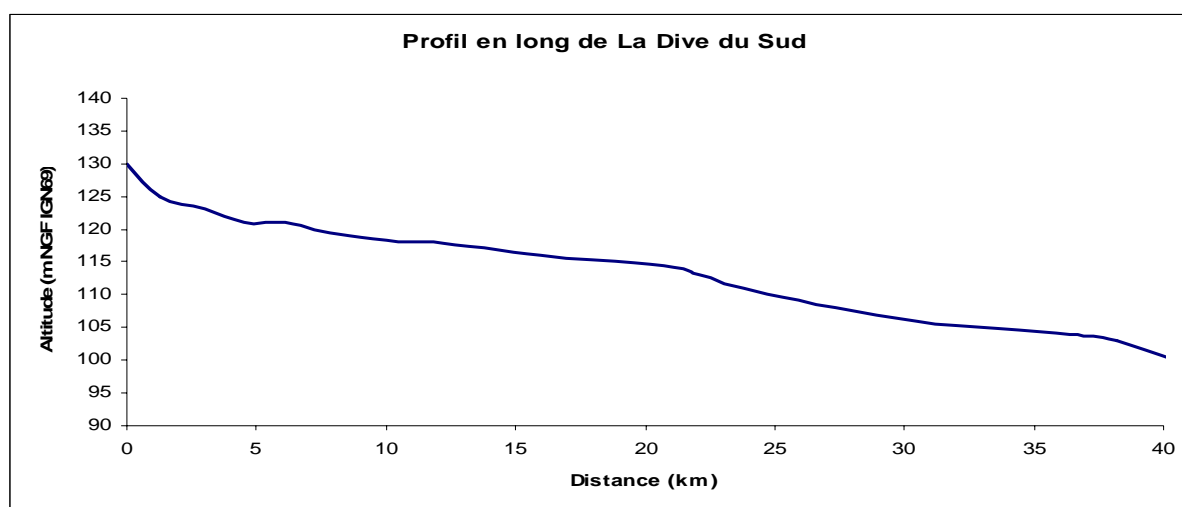
Le profil en long du cours d'eau est représenté sur le graphique ci-après. Il permet de mieux comprendre l'hydrodynamique du cours d'eau.

Lorsque la pente s'accroît, on observe en général une vallée moins large, des niveaux d'eaux plus hauts, des vitesses plus importantes et des phénomènes d'érosion et d'effondrement de berges. Au contraire, une pente plus faible est associée à une vallée plus large qui dessine des méandres et à des débordements plus lents et progressifs.

La pente est toujours importante à l'amont et diminue vers l'aval afin de permettre au cours d'eau de rejoindre son confluent. C'est ce qu'on appelle son profil d'équilibre. Cependant, il existe de légères variations de pente tout au long du linéaire qui permettent de mieux comprendre l'hydrodynamique.

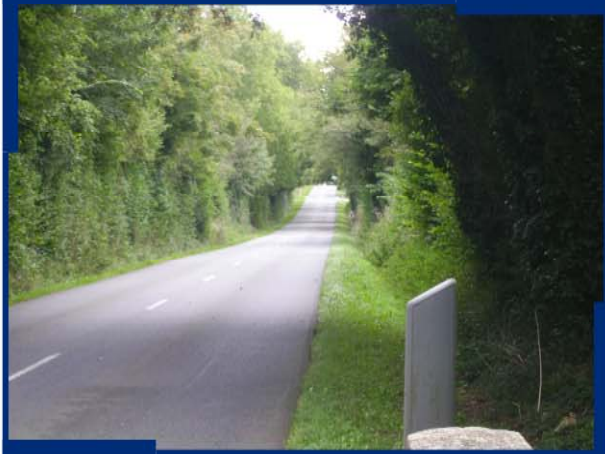
1 : "Germain" : limite de zone inondable en bas de la route au niveau de la rupture de pente

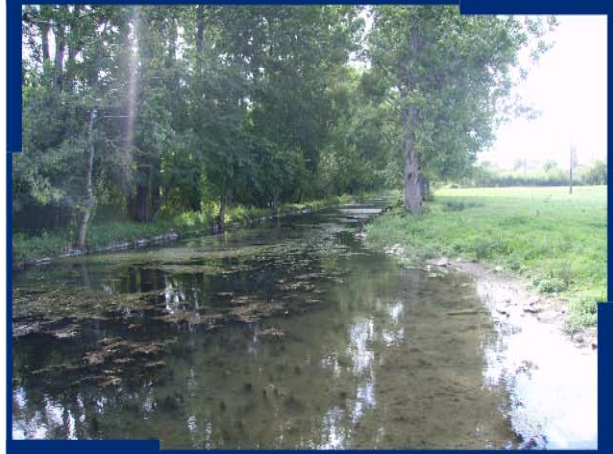
2 : "Germain" : vue de la retenue d'eau en amont du seuil du Moulin de Germain

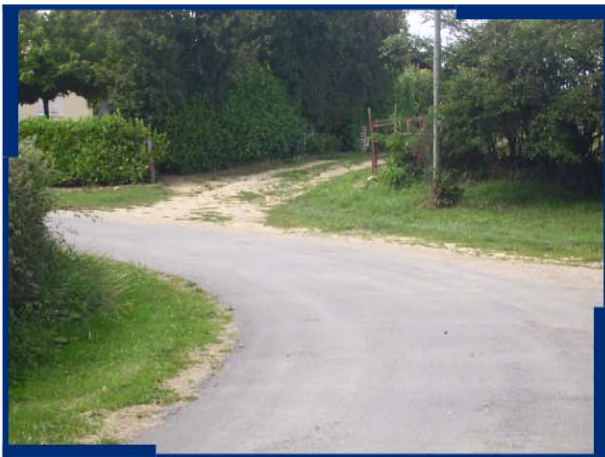
3 : "Germain" : limite de zone inondable en rive gauche au droit du chemin de terre

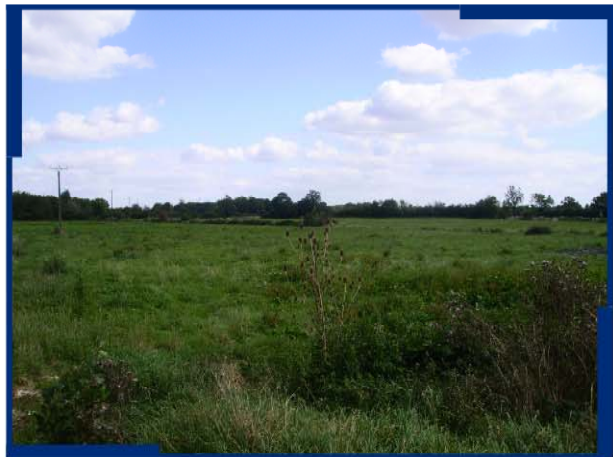
4 : "Germain" : vue générale de la zone inondable en aval du pont

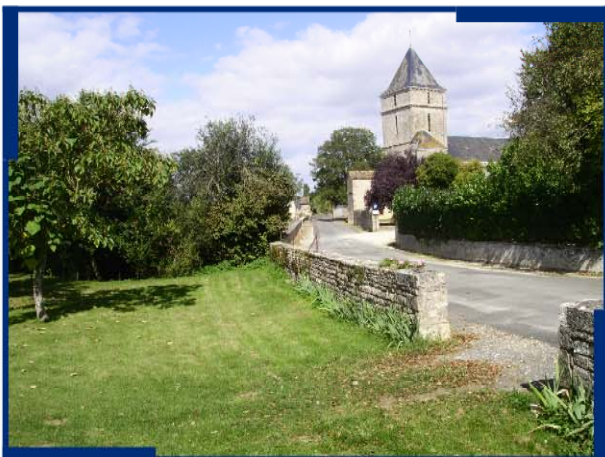
5 : "Ste-Soline" : limite de zone inondable rive droite au pied du muret

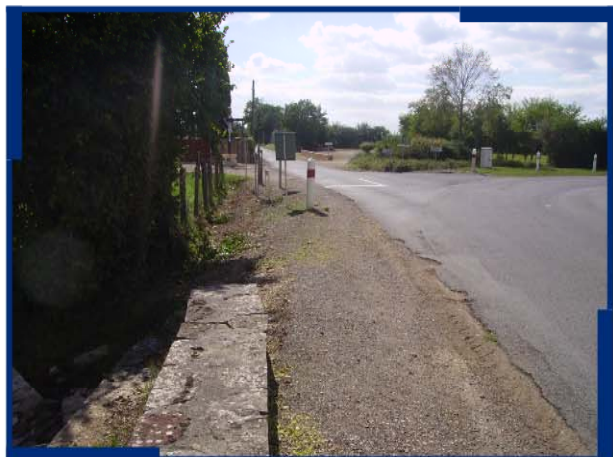
6 : "Ste-Soline" : limite de zone inondable rive gauche au droit du carrefour

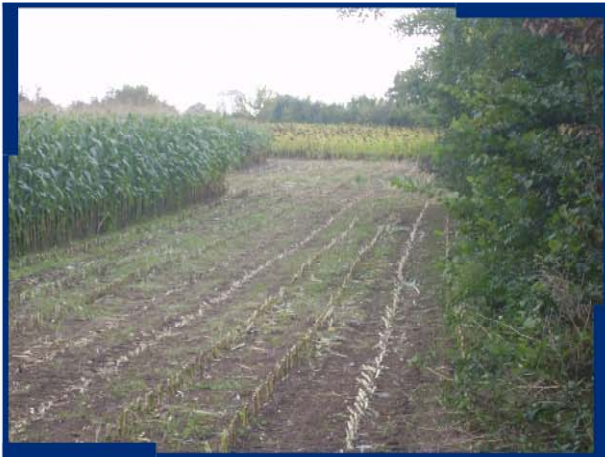
7 : "Le Moulin de Bonneuil" : limite de zone inondable rive droite en limite du champ de maïs

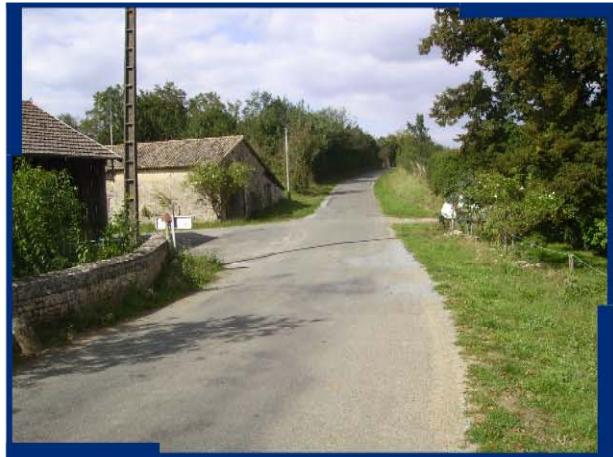
8 : "Moulin de Bonneuil" : limite de zone inondable rive gauche au niveau de la seconde maison (hors zone inondable)

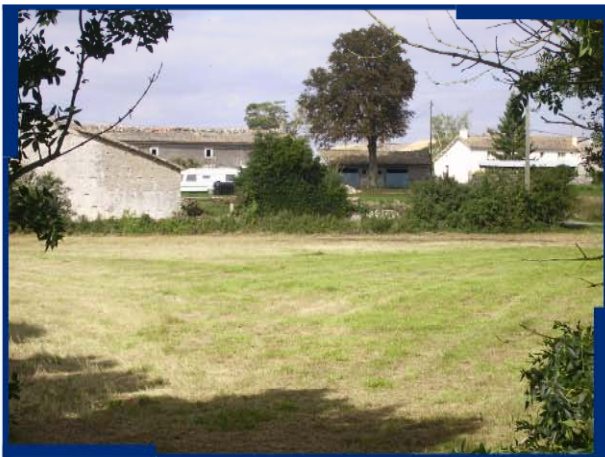
9 : "Lais" : limite de zone inondable rive gauche au pied des bâtiments (hors zone inondable)

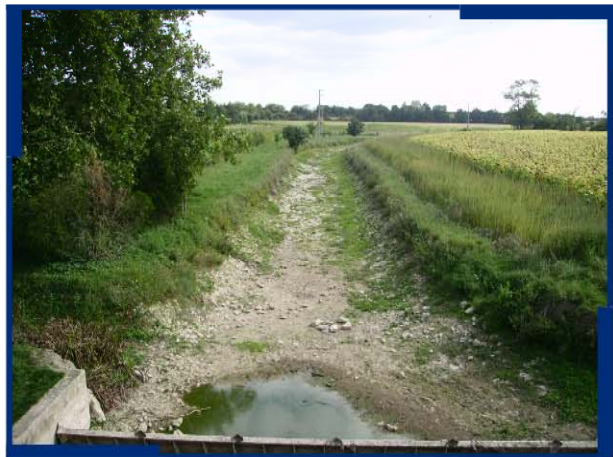
10 : "Rom" : lit mineur de la Dive du Sud

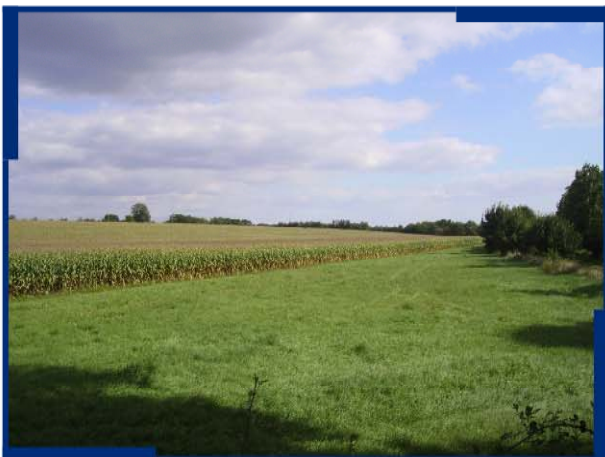
11 : "Rom" : limite de zone inondable rive gauche, en aval du pont, en bordure du champ de maïs

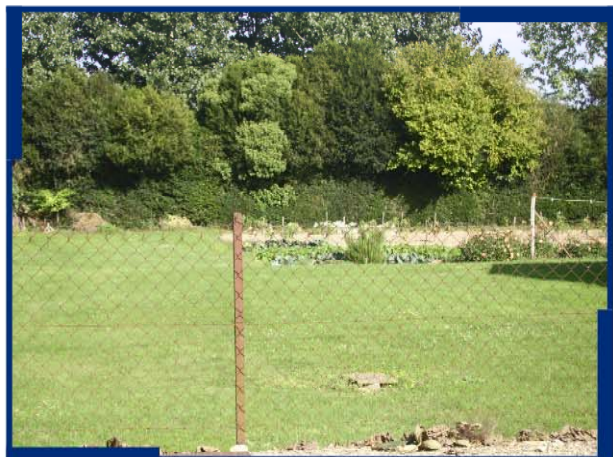
12 : "Rom" : limite de zone inondable rive droite en haut du jardin

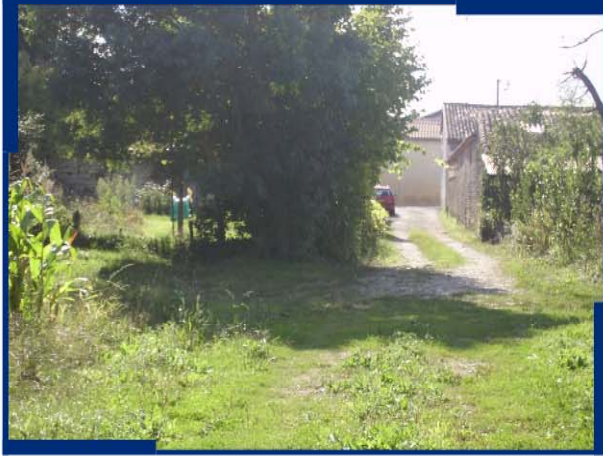
13 : "Rom" : limite de zone inondable rive droite en bas du chemin

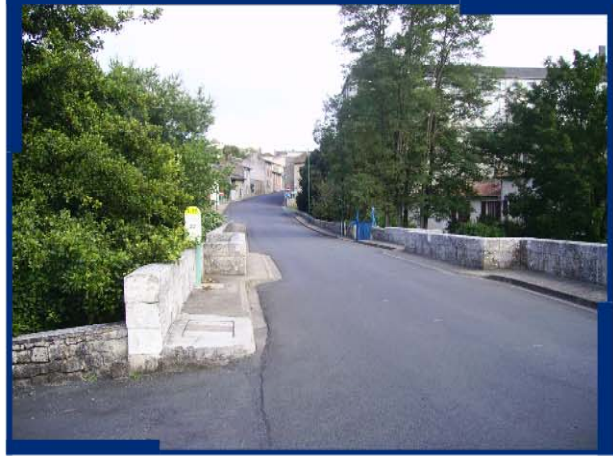
14 : "Couhé" : limite de zone inondable rive droite un peu après le poteau situé à droite de la route

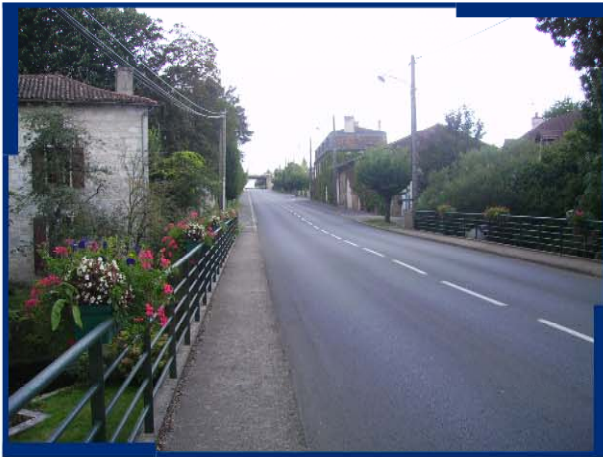
15 : "Valence" : limite de zone inondable rive droite avant la première maison à droite de la route

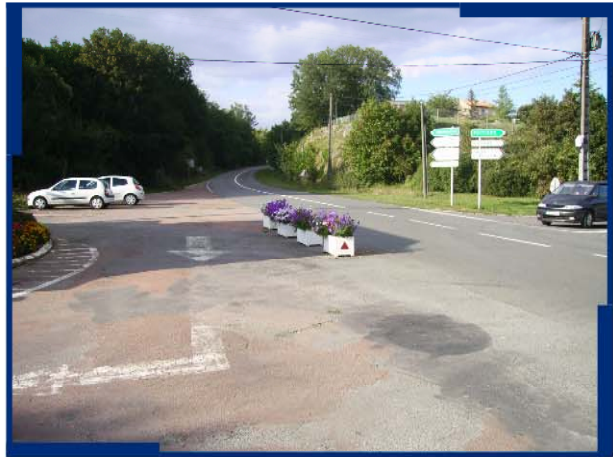
16 : "Valence" : limite de zone inondable rive gauche au niveau de la première voiture blanche

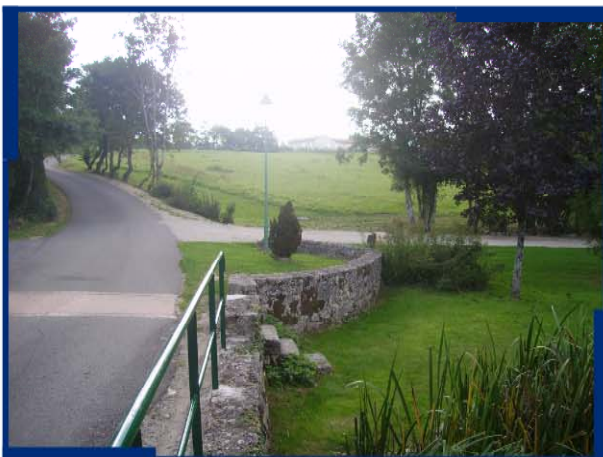
17 : "Châtillon" : limite de zone inondable rive gauche au niveau du chemin en terre

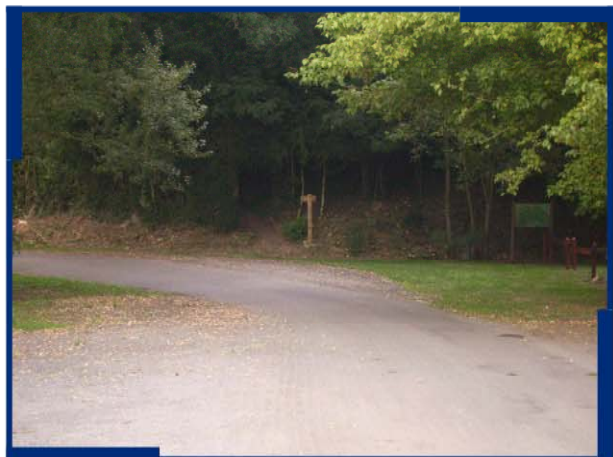
18 : "Châtillon" : limite de zone inondable rive droite au pied du poteau

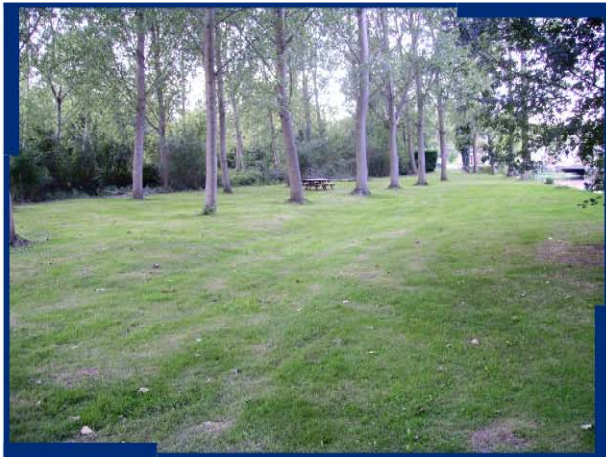
19 : "Châtillon" : limite de zone inondable le long de la première rangée d'arbres

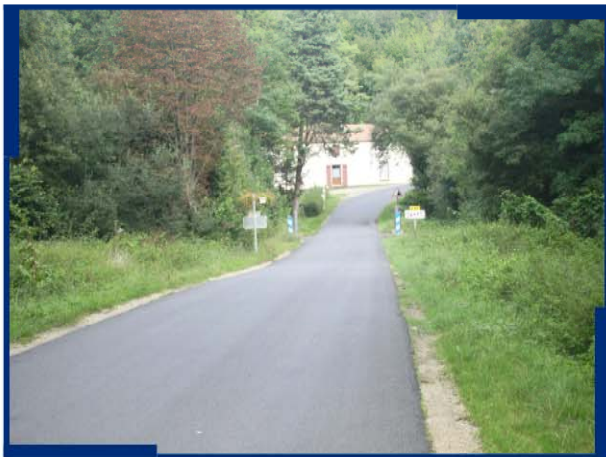
21 : "Payré" : limite de zone inondable rive droite devant la maison

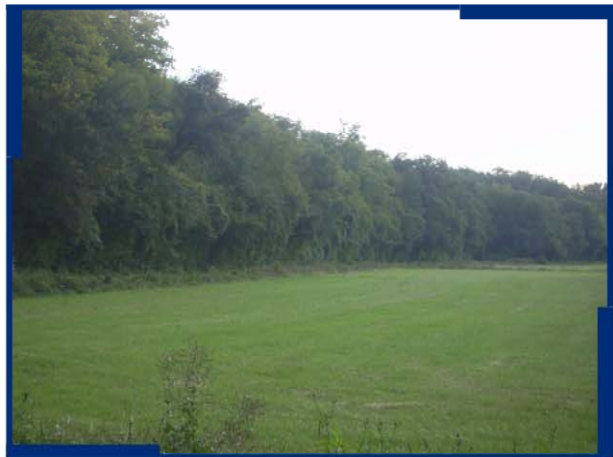
22 " Romagné" : limite de zone inondable rive droite le long des arbres

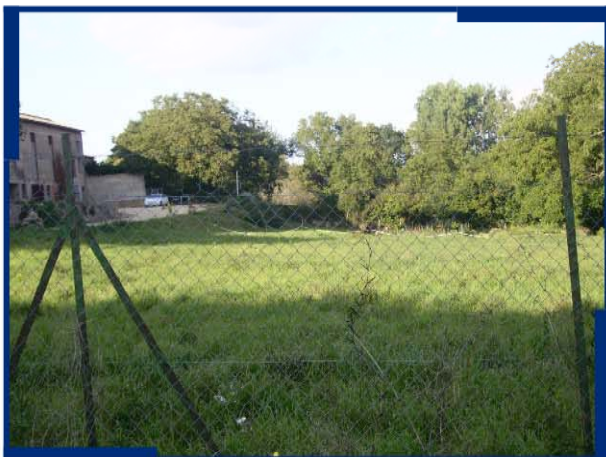
23 : "Romagné" : limite de zone inondable rive gauche au pied du talus représenté par le chemin

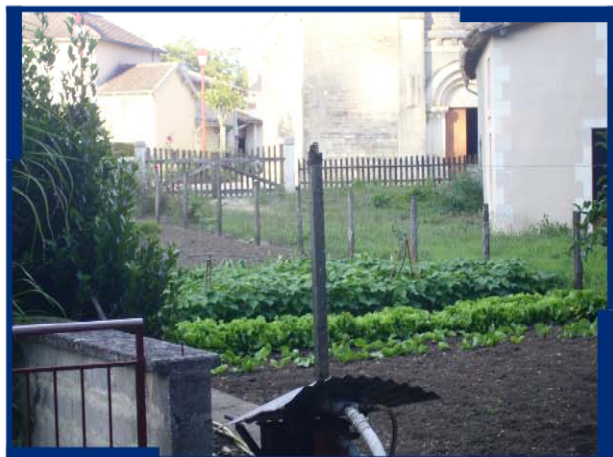
15b : photo commune avec la Bouleure : le talus représenté par la barrière n'est pas la limite externe de la plaine alluviale. L'église est donc en zone inondable.

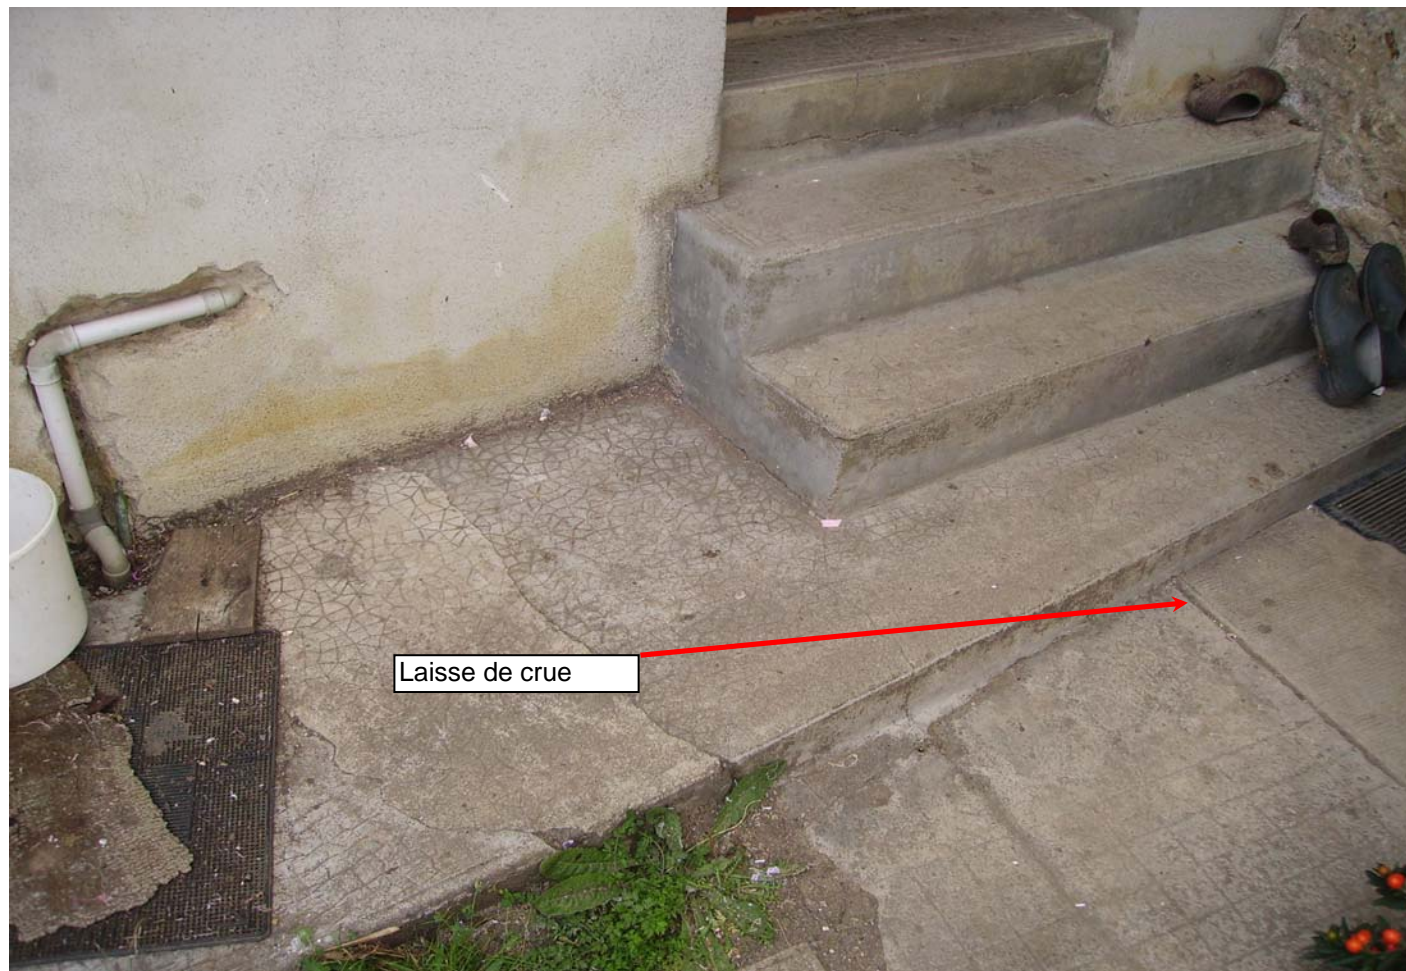
<b>Laisse n° :</b>	8		
<b>Cours d'eau :</b>	La Dive du sud	<b>Rive :</b>	Droite
<b>Commune :</b>	Bonneuil	<b>Département :</b>	86
<b>Localisation :</b>	Moulin de Bonneuil

<b>Informateur :</b>				<b>Tél. :</b>	
<b>Date de la crue :</b>	1982				
<b>Cote de la crue :</b>	TN				m IGN 69
<b>Validité de la cote :</b>	Bonne				
<b>Commentaire :</b>

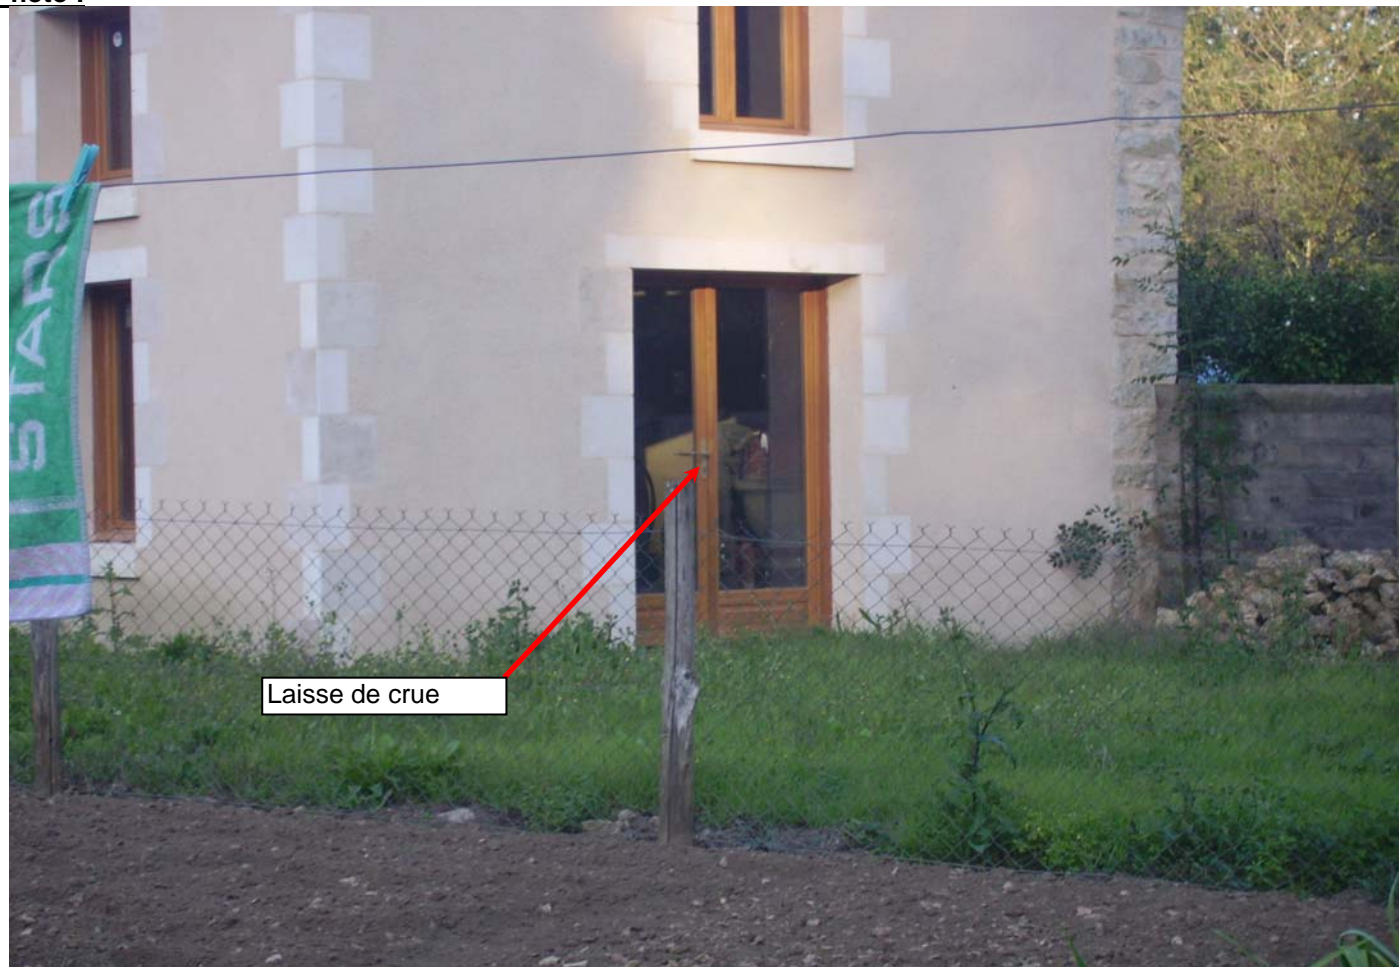
Localisation : Centre bourg

Date de la crue : 1982

Cote de la crue : Poignée de la porte
