# Caractérisation des enjeux au droit des cavités souterraines dans 13 communes du département de la Vienne (86)

Tome 2 : Fiches et Cartes par commune

BRGM/RP-66520-FR  
octobre 2016

# **Commune de DERCÉ**

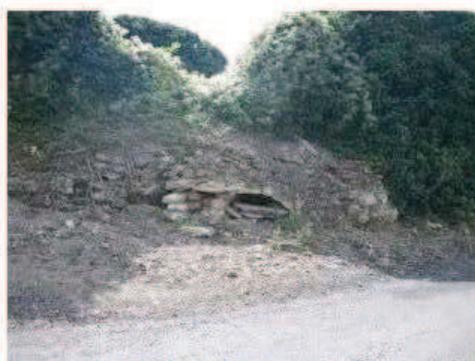
**Localisation de la cavité**N° Terrain : **4123**

Bon, fracture géologique

Photographie de la cavité

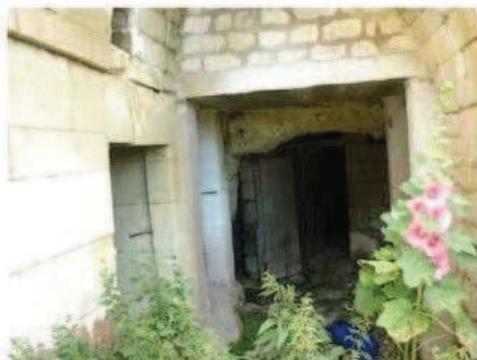
**Localisation de la cavité**N° Terrain : **7157**

Effondrement dans un jardin, au bord de la route communale.

Photographie de la cavité

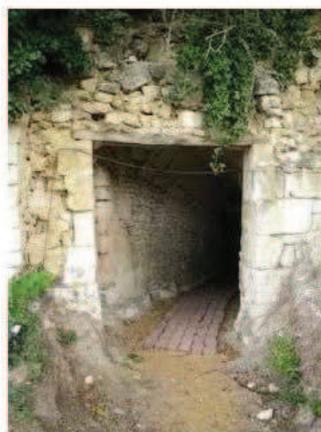
**Localisation de la cavité**N° Terrain : **7158**

Effondrement dans un jardin, 3,8m de profondeur

Photographie de la cavité

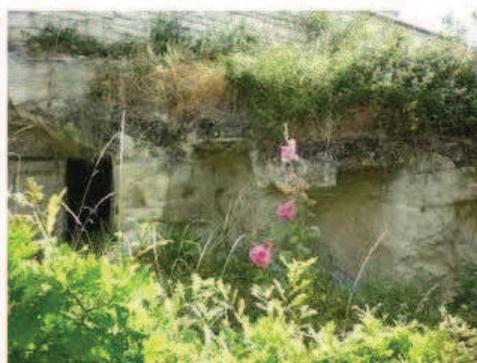
**Localisation de la cavité**N° Terrain : **7194**

*Photographie de la cavité***Enjeux surfaciques**
