Inventaire des cavités souterraines dans la commune de Mirebeau (86)

Rapport final

BRGM/RP-70125-FR

Octobre 2020

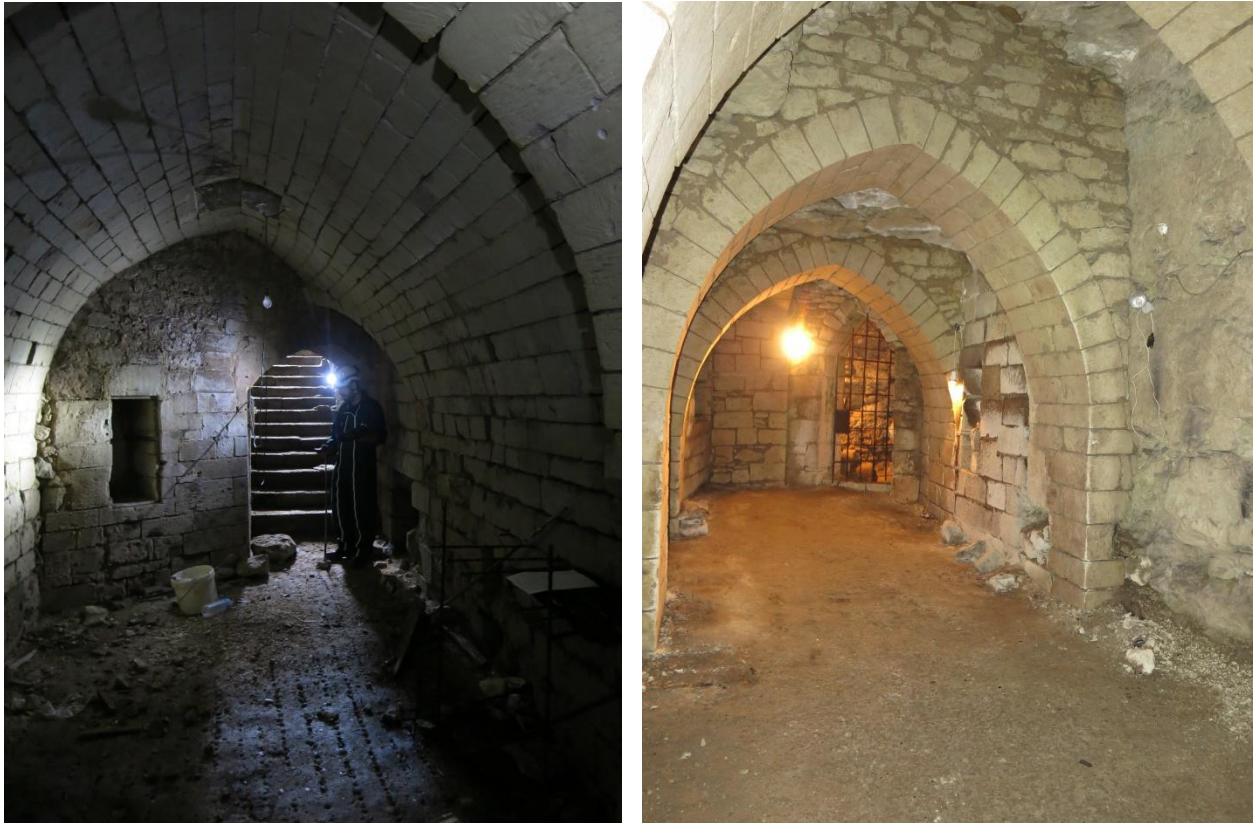
Le centre de Mirebeau et sa périphérie immédiate reposent également sur la craie blanche micacée du Turonien moyen. Les cavités concernées sont majoritairement des caves, quelques souterrains mais également d'anciennes exploitations de pierre dans le secteur du boulevard Foulques Nerra. L'accès à ces cavités peut s'effectuer par un escalier raide et profond ou par un cavage. Les cavités du centre-ville s'enfoncent généralement sous les bâtiments au moyen d'un escalier taillé dans la pierre (cf. Illustration 7 et Illustration 8). Elles se présentent sous la forme de couloirs ou de salles, dont les parois sont taillées dans la roche ou parées de pierre de taille. Certaines sont voûtées (cf. Illustration 6).

Ces cavités sont en général de faible superficie : de quelques centaines de mètres carrés maximum et quelques dizaines pour les caves et les souterrains.

Illustration 6 – Photo de cavités parées de pierres de taille (n° 146 à gauche et n° 2057 à droite)

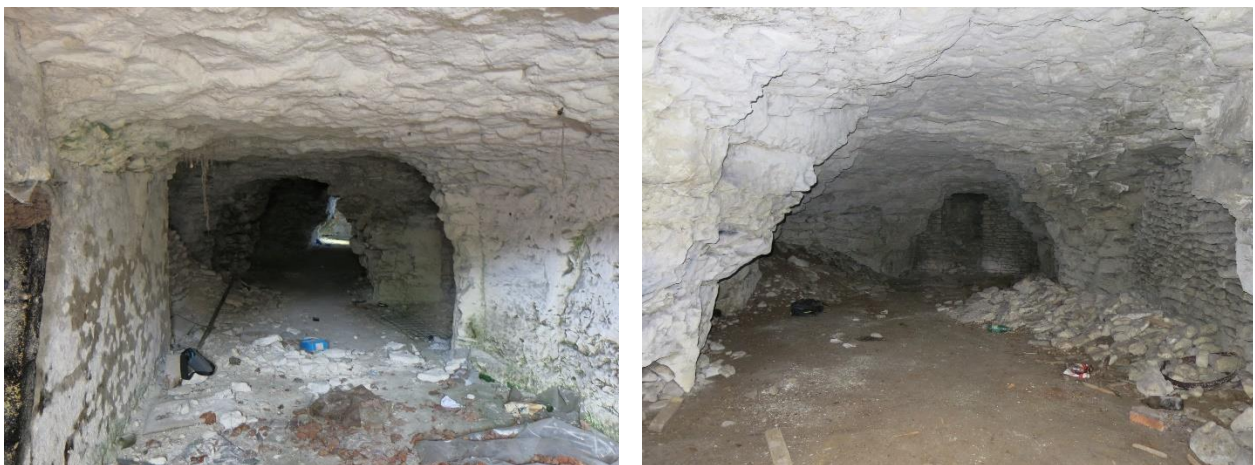
Illustration 7 – Photos de carrière du secteur du boulevard Foulques Nerra (n° 29)

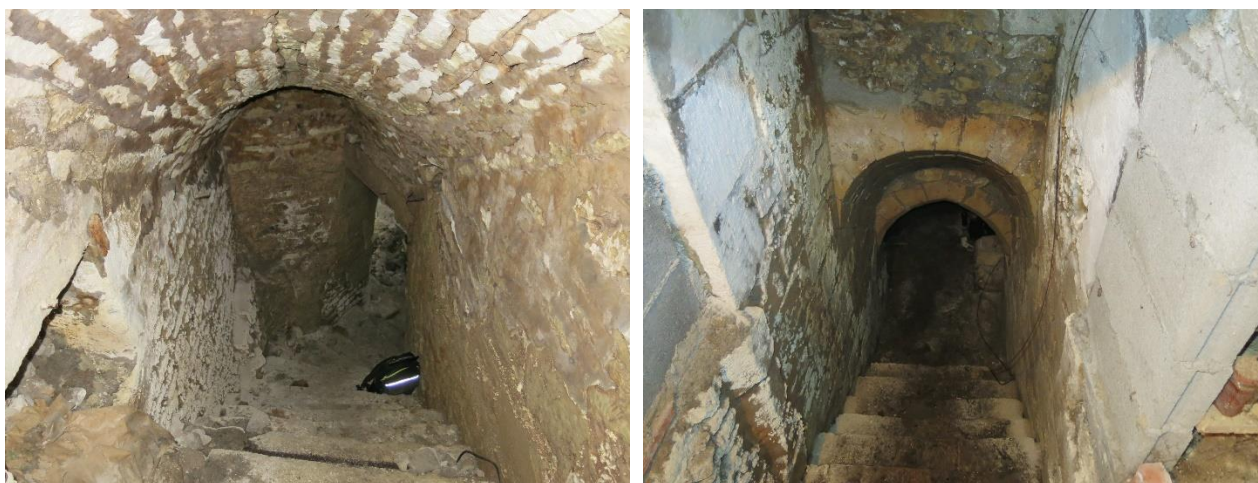
Plusieurs anciens accès à des cavités sont remblayés et ne permettent alors plus de visite. Il n'est alors pas possible de déterminer si les cavités concernées sont partiellement ou totalement comblées.

Illustration 8 – Photos d'accès par escalier (à gauche cavité n° 2054, à droite cavité n° 2017)

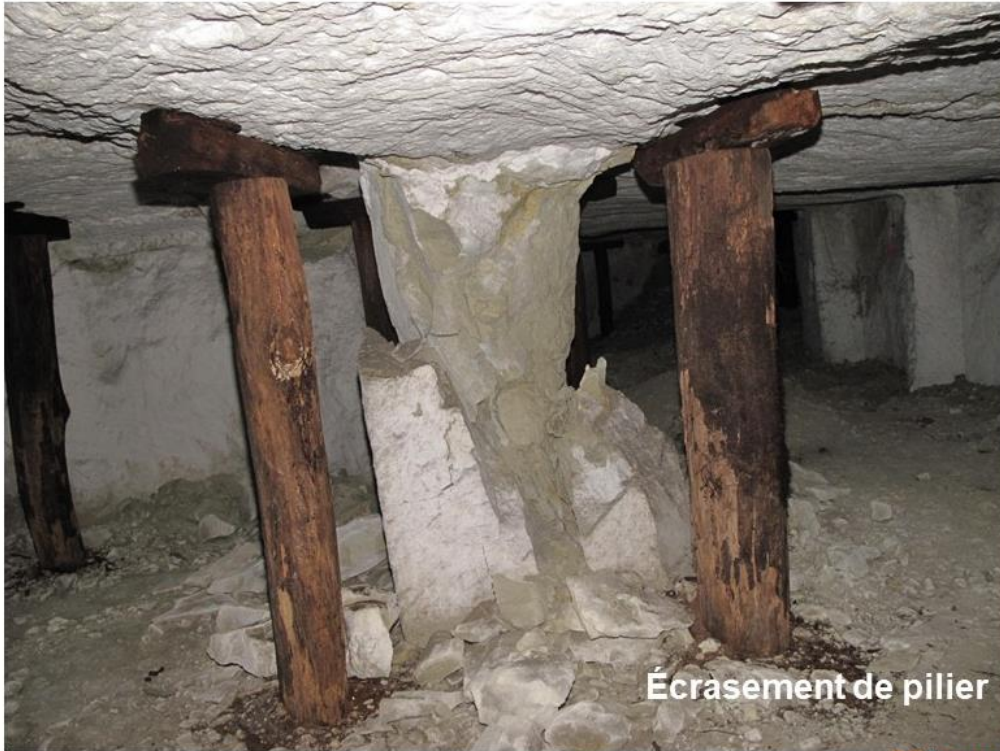
Écrasement de pilier

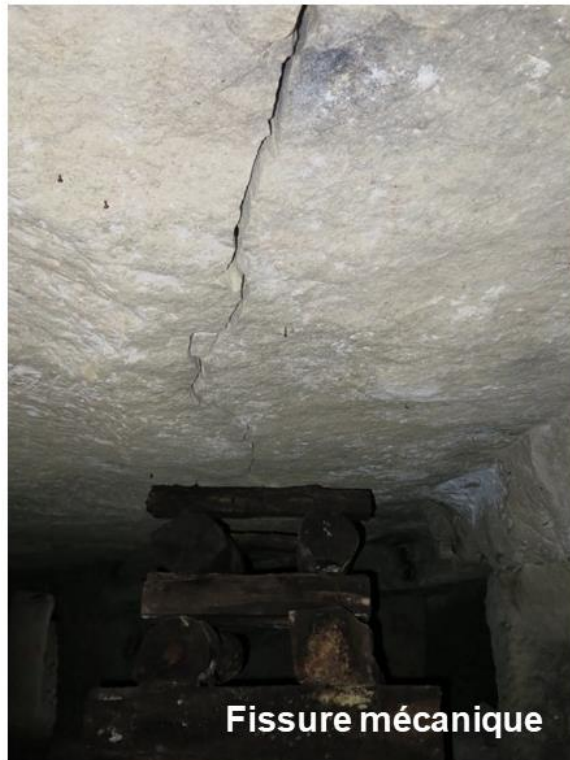
Fissure mécanique
