5.4. Le prieuré masculin

5.4.1. L'église Saint-Jean de l'Habit ?

5.4.2. Le corps de logis de Saint-Jean de l'Habit

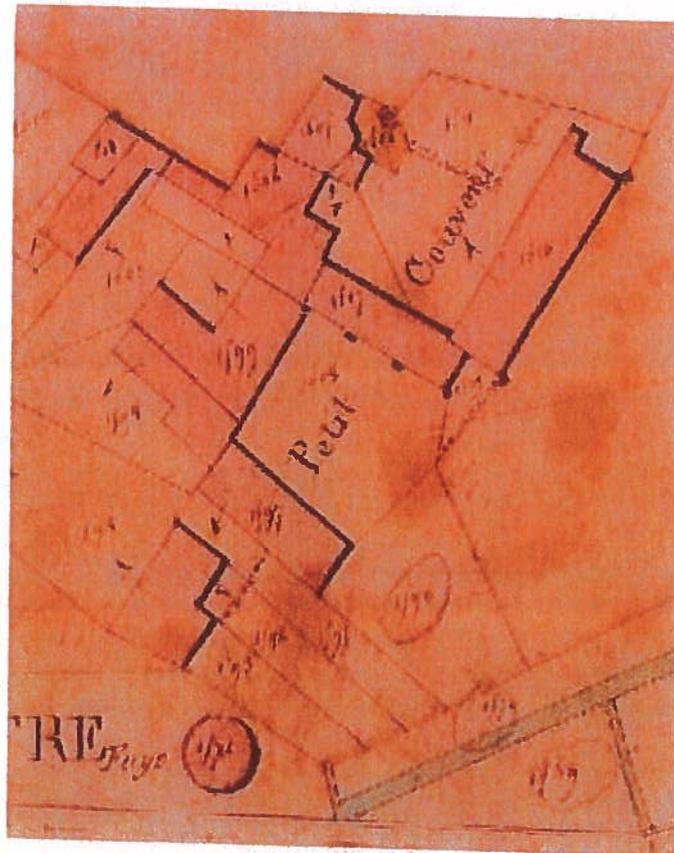
Fig. 87 : Détail du Petit Couvent sur le plan cadastral de 1826
Archives municipales de Lencloître

Le prieuré Saint-Jean de l'Habit se trouve au lieu-dit le Petit Couvent (**fig. 87**). Les deux principaux bâtiments forment un L sur lequel se greffent plusieurs constructions aux XVIII^e et XIX^e siècles. En 1826, leurs parcelles cadastrales sont numérotées 1607 et 1610. Celui sur la parcelle n°1607 est représenté avec 4 contreforts en façade sud. Il a subi d'importantes destructions au XX^e siècle. La moitié occidentale est remplacée par un hangar. Trois contreforts sont supprimés. L'édifice sur la parcelle n° 1610 est en partie modernisé selon le projet conservé dans les archives municipales. Des contreforts conservés en élévation aux angles de la façade orientale attestent une emprise au sol analogue à celle de 1826.

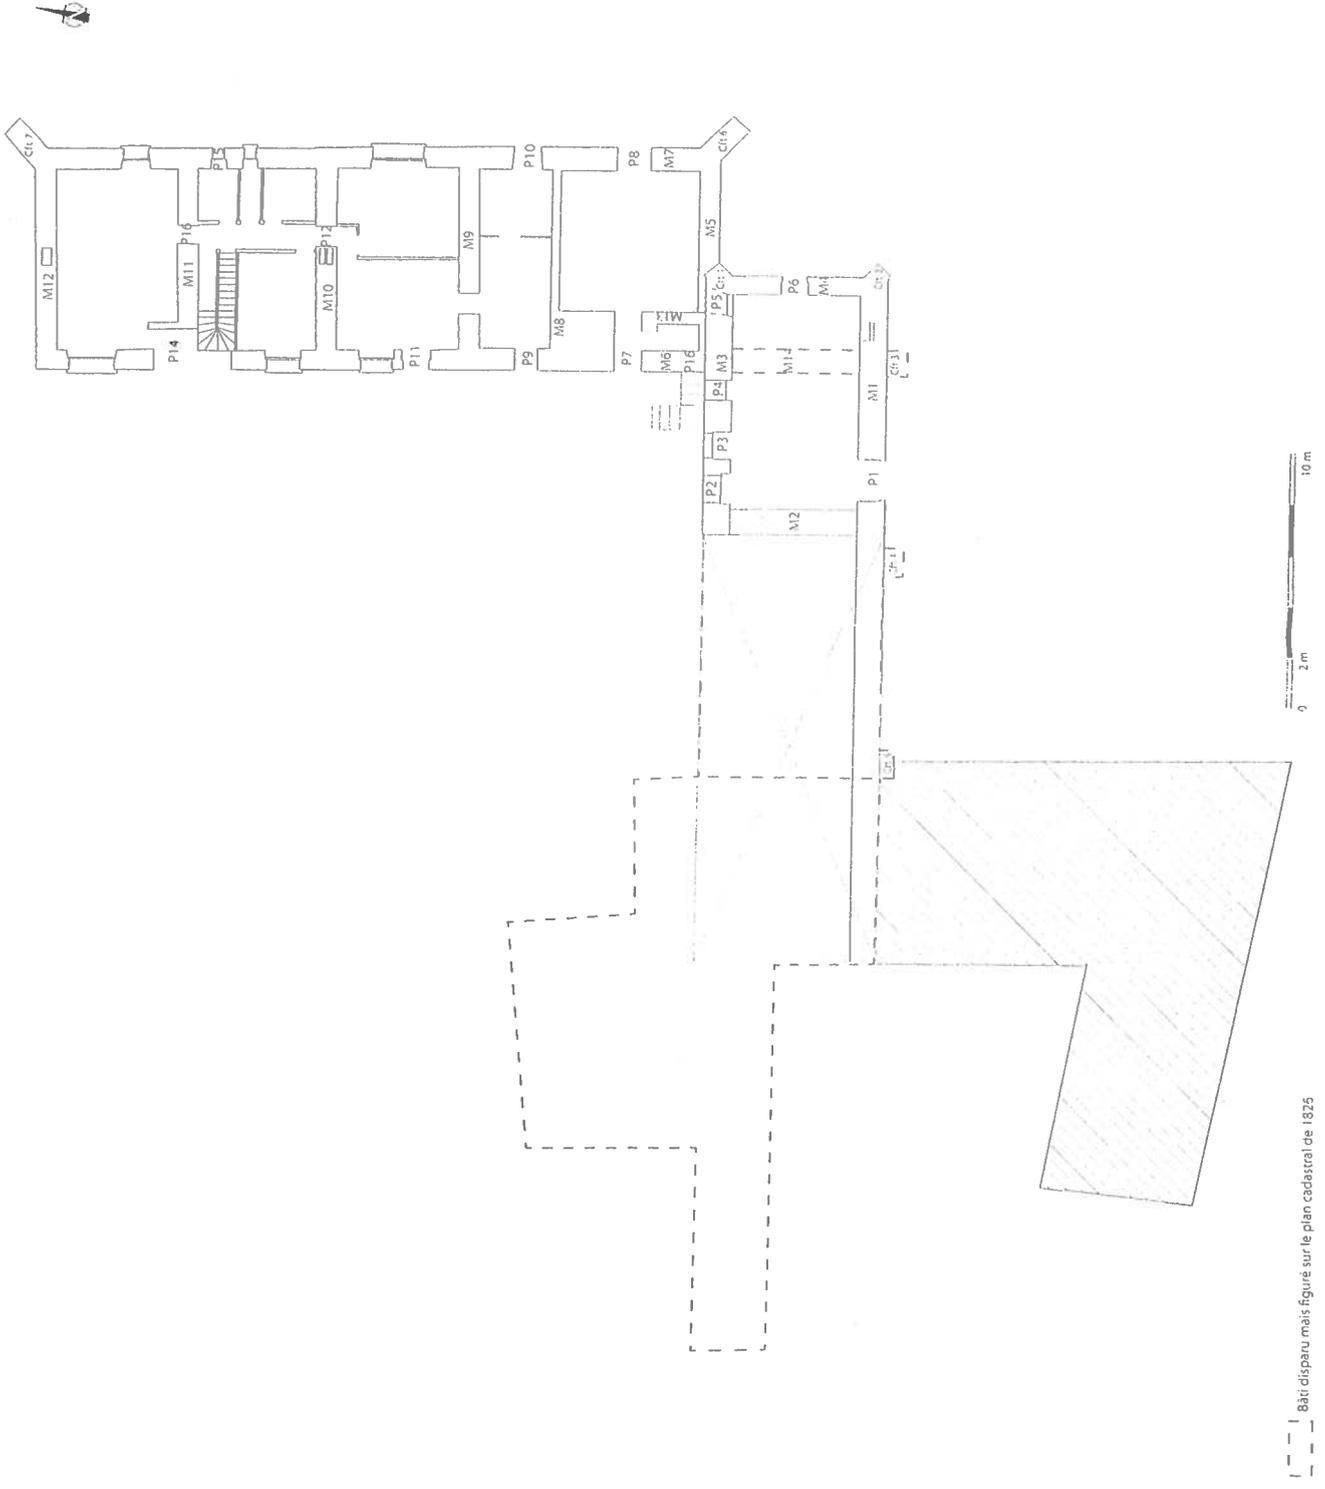
Fig. 88 : Plan des bâtiments actuels

L'espace à l'extrémité orientale du bâtiment amputé mesure 8,34 m de long sur 4,93 m de large, soit 41 m² (**fig. 88**). Il est actuellement desservi par deux portes, l'une en façade sud (**fig. 89**), l'autre en façade est (**fig. 90**). Quatre autres portes dans le mur nord sont condamnées (**fig. 91 à 94**). L'éclairage est apporté par deux baies en façade sud et une en façade est. Le seul aménagement observé est une niche dans l'épaisseur du mur sud (**fig. 95**). Des percements dans la tablette incitent à l'identifier comme un lavabo liturgique (**fig. 96**). Le sol est recouvert d'une couche de terre. M. Borderie témoigne de la découverte de sépultures lors d'un sondage pratiqué anciennement pour retrouver un dallage. La couverture du bâtiment est assurée par une charpente ancienne et des tuiles plates.

Le corps de logis accolé au nord de l'église ou chapelle précédemment décrite est orienté nord-sud. Il mesure 26 m de long sur 8,4 m de large. Son rez-de-chaussée est divisé longitudinalement par 4 murs de refends (**fig. 88**). L'identification et l'organisation des espaces ne se perçoivent que sur la partie non aménagée de l'étage, soit au sud du mur de refend M10.

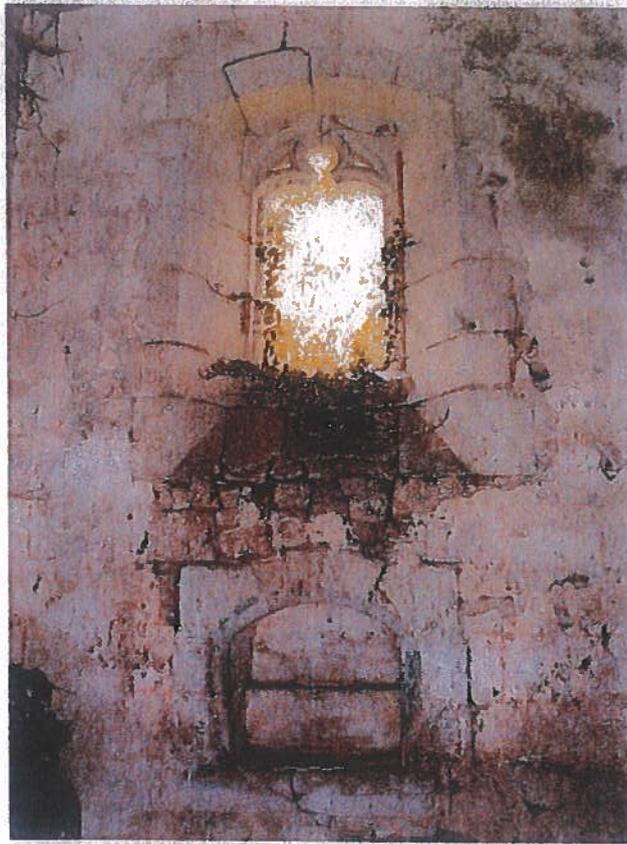
Fig. 95 : Fenêtre et niche avec lavabo liturgique dans le mur sud M1

Le mur sud intègre le lavabo liturgique et deux baies dont une conserve encore un remplage polylobé (**fig. 95 et 96**). Le mur nord est ouvert par la porte P5 dans l'angle est. L'orientation biaisée de l'ébrasement ouest suggère l'antériorité du mur M13 au revers. Cependant, cette ouverture ne semble pas justifiée par la construction du corps de logis au nord. La maçonnerie de son pignon sud s'appuie contre le contrefort d'angle (cft 1) ; il est donc postérieur. Une autre ouverture mal identifiée se perçoit au-dessus de la porte P5, une fenêtre ou peut-être une porte (**fig. 101**). Le piédroit ouest et le couvrement ont fait l'objet d'une récupération.

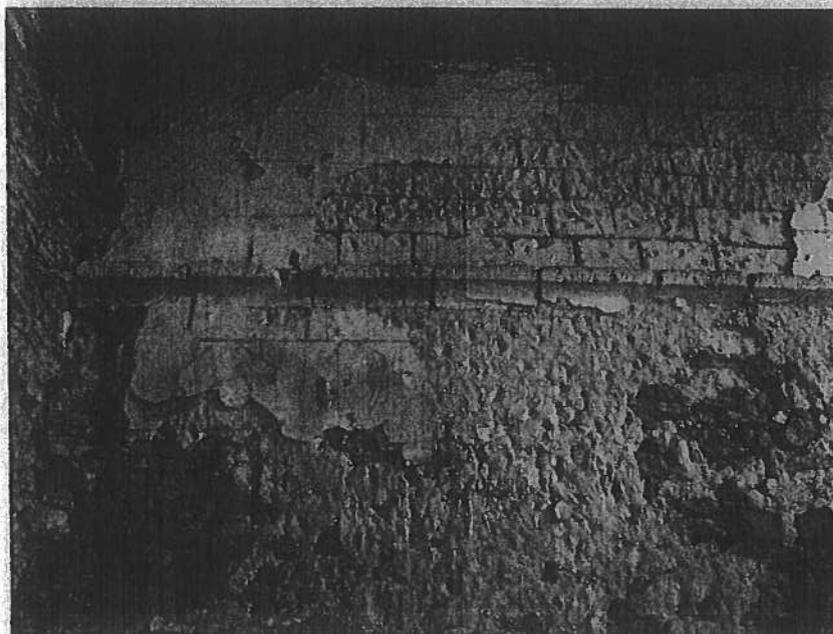
Fig. 97 : Appareil en grison, corniche et pierres de taille en tuffeau attribués à la phase I

L'analyse des élévations permet d'identifier au moins cinq phases. Les plus anciennes constructions seraient deux portions des murs gouttereaux. Elles se caractérisent par un appareil incertain de petits moellons de grison liés par un limon brun. Leurs arases sont surlignées par une corniche en tuffeau (**fig. 97**). Le parement se dresse encore 1,5 m au-dessus avec 6 assises régulières de moyen appareil de tuffeau. Les pierres semblent initialement dressées avec un marteau taillant droit. Des traces de polka correspondraient en partie à un piquage pour l'accroche d'un enduit, mais l'intensité de celles-ci sur les quatre assises supérieures favorise l'hypothèse d'une taille visant à supprimer la courbure d'une voûte en berceau. Dans le mur nord, l'interruption de la corniche concorde avec une réfection du parement intérieur pouvant masquer l'arrachement d'un mur (M14 ?) (**fig. 98**). Ce dernier, susceptible d'être la façade orientale primitive, se trouvait dans l'alignement de l'actuelle façade ouest du corps de logis situé au nord (M6). Au sud, un des contreforts supprimés pouvait soutenir le pignon. En considérant la répartition des autres contreforts figurés sur le plan cadastral, l'édifice pouvait se composer d'un espace approximativement équivalant à trois travées (**fig. 87**). Les autres dispositions et la fonction primitive de ce bâtiment voûté ne peuvent être définies. Son identification comme église Saint-Jean de l'Habit ne bénéficie d'aucun indice véritablement fiable. L'estimation chronologique de cette phase I ne repose sur aucun argument. La phase II correspond à la destruction de la voûte et de la façade orientale. Les raisons et la chronologie de ce fait ne peuvent également pas être déterminées.

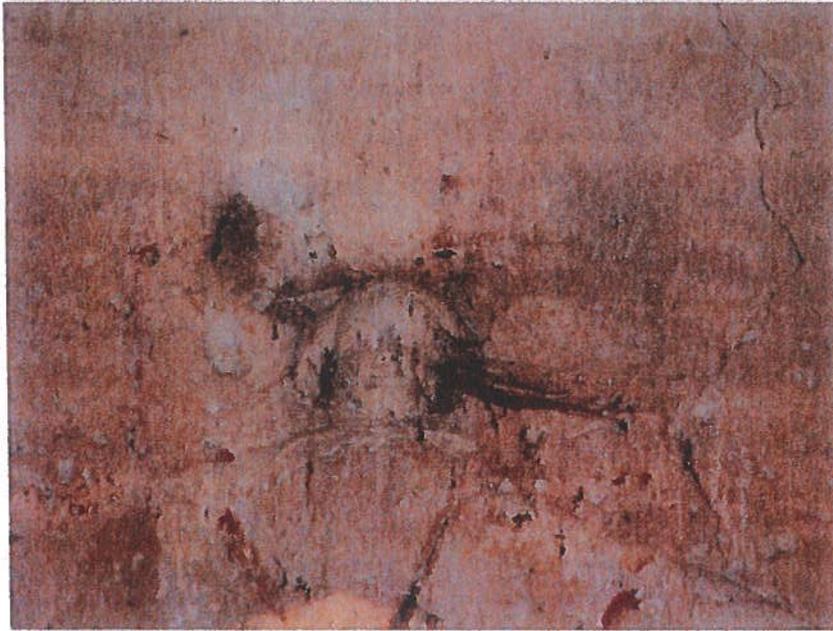
Fig. 99 : Tête sculptée au-dessus de la baie dans M4

En phase III, l'édifice connaît une extension d'environ 3,5 m vers l'est. Le pignon est construit, encadré de contreforts d'angle et ouvert par une grande baie centrale. L'embrasure de celle-ci est couverte par un arc brisé. Son remplage a probablement été détruit. Une tête sculptée apparaît en saillie sur le parement intérieur au-dessus de la clé (**fig. 99**). En dessous de cette baie, quatre éléments en saillie sur le parement intérieur étaient alignés horizontalement. Ils ont été bûchés (**fig. 100**). Leur fonction demeure indéterminée. Peut-être s'agit-il de supports de statues ou d'une poutre de gloire.

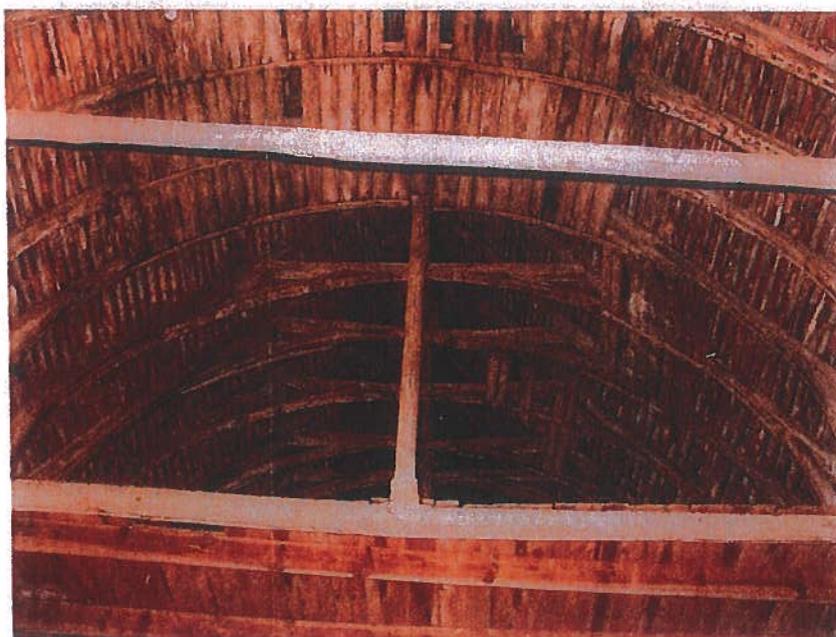
Fig. 102 : Charpente de la phase III

Tous les parements sont enduits et décorés d'un faux-appareil peint en rouge. Une charpente couvre le bâtiment (**fig. 102**). Les fermes sont formées de chevrons-arbalétriers triangulés par un entrait. Ce dernier est soutenu au centre par un poteau chanfreiné avec base prismatique lequel sert d'appui à un faux-entraits. Des jambettes et aisseliers courbes raidissent les liens et contribuent à l'esthétique en supportant des voliges de lambris. Les fermes sont espacées de 5 fermettes. Un sous-faîtage assure le contreventement de l'ensemble. La couverture en tuiles plates repose sur des liteaux directement cloués sur les chevrons. La chronologie de cette phase est faiblement renseignée. La tête sculptée, les modénatures des baies et la charpente évoquent le XVI^e siècle²⁵⁵. L'aménagement ou la reconstruction d'une église à cette période marque la volonté d'instaurer un lieu de culte séparé de l'église des moniales. Cette construction peut ainsi résulter de la réforme du prieuré à la fin du XV^e siècle. Le prieuré Saint-Jean de l'Habit devient probablement une annexe paroissiale.

²⁵⁵ Cette charpente est semblable à celle du haut-dortoir à Fontevraud.

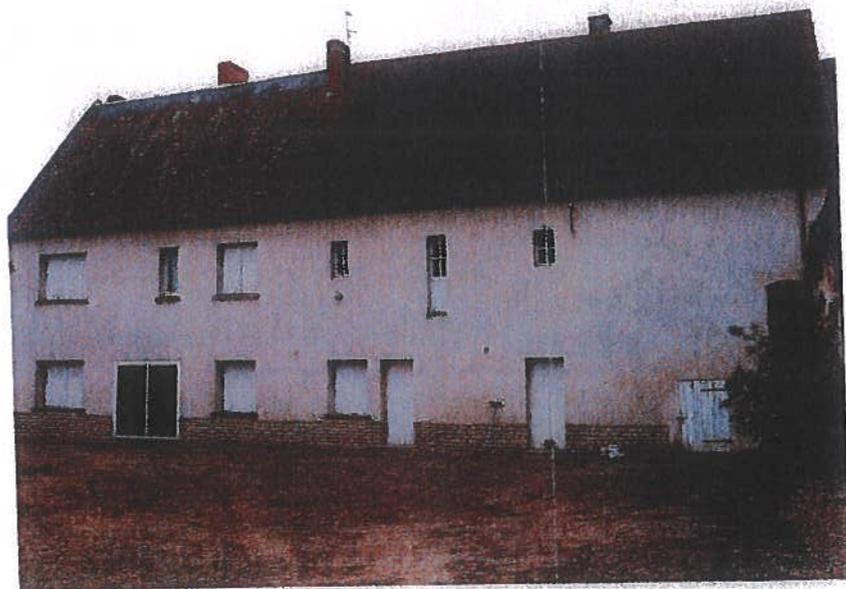
Fig. 104 : Façade occidentale du corps de logis de Saint-Jean-de-l'Habit

La construction la plus ancienne serait le mur M13, signalé comme antérieur à la phase III de l'église. Sa fonction et sa chronologie demeurent indéterminées. Les autres élévations sont, dans leur état, attribuables à la phase IV (**fig. 104 et 105**). Des aménagements sont révélateurs d'une fonction résidentielle. Une cheminée richement décorée est adossée au pignon sud (**fig. 106**). Une autre devait se trouver dans la pièce voisine adossée au refend. Elle a sans doute été arrachée au XX^e siècle. L'hypothèse d'un logement destiné à la trentaine de religieux présents au début du XVII^e siècle est envisageable.
